Le centre historique de Jérémie et ses richesses architecturales

BULLETIN DE L'ISPAN, No 26, 16 pages

Fiche technique

des bâtiments anciens du centre historique de Jérémie

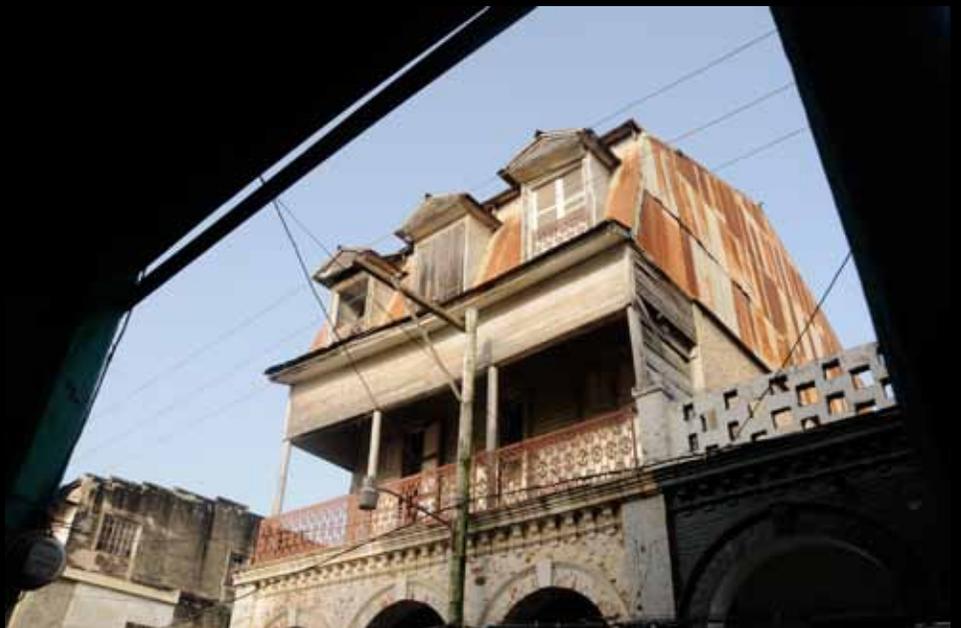
• La toiture mansardée à lucarnes du 100 de la rue Sténio-Vincent

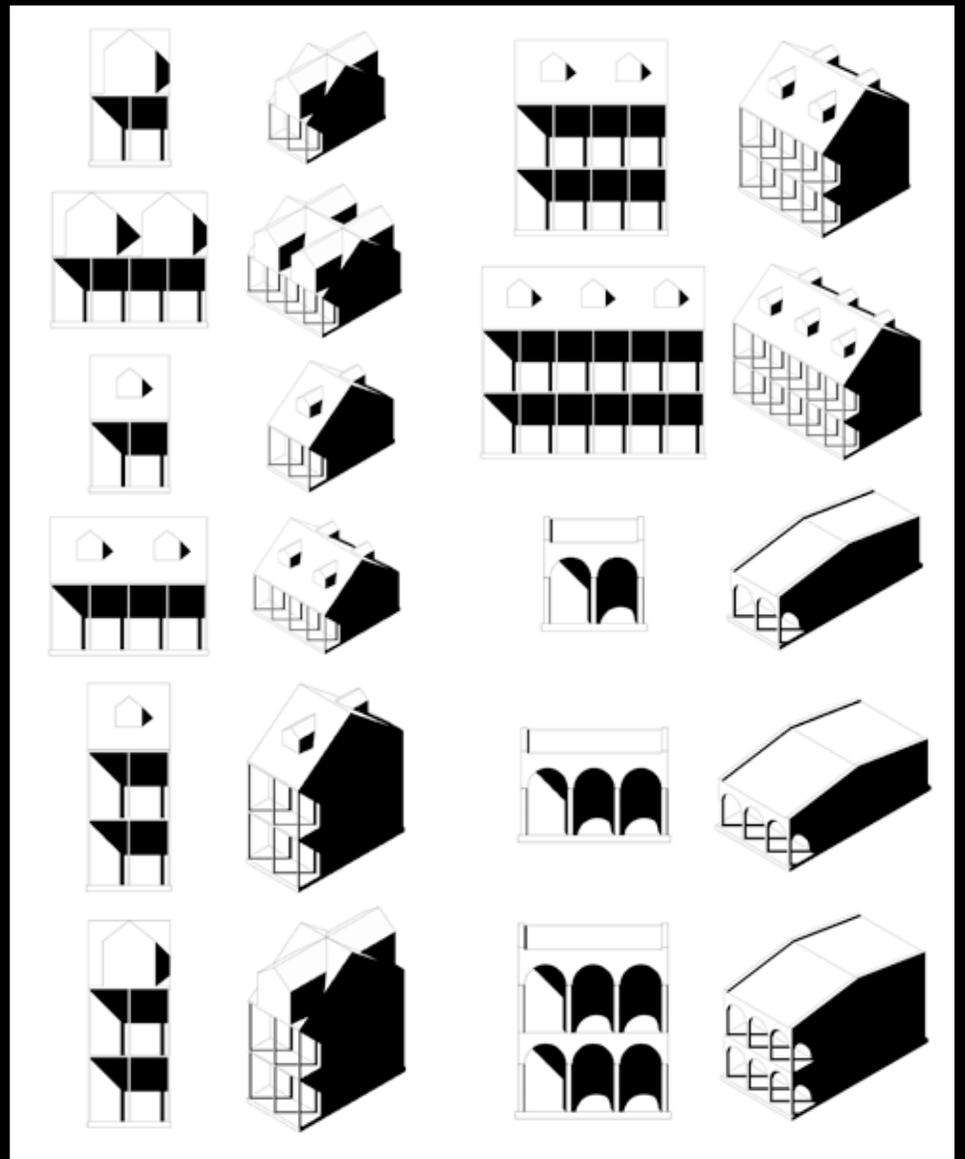
• Combinatoire des volumes, des galeries, des colonnes des lucarnes et des grandes lucarnes

Les études d'inventaire préliminaire sur les bâtiments anciens du centre historique de Jérémie, réalisées par l'ISPAN, ont permis de mettre en évidence un vocabulaire assurant une forte unité architecturale. La modulation de la volumétrie des bâtiments due à un parcellaire régulier à l'origine, la présence quasi constante des lucarnes et des grandes-lucarnes ajoutées aux toitures, les façades sur rue presque toujours précédées d'une galerie à un ou à deux niveaux, leurs colonnes en bois, en briques, en fonte ou en béton observant un rythme constant ont permis un essai de typologie des bâtiments du centre historique de Jérémie basée sur la combinaison de ces éléments.

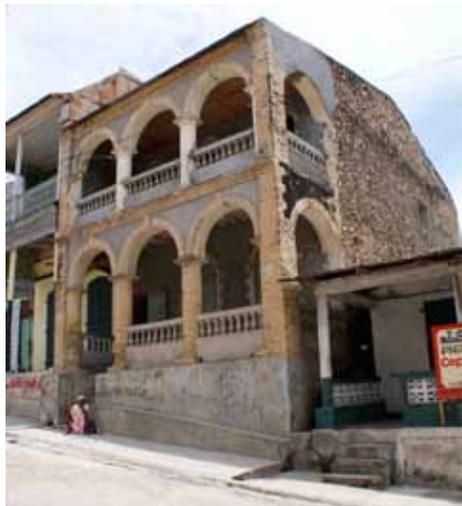
• Maison avec mur en maçonnerie porteur avec chaînage de briques (101 de la rue Margron)

- Les murs en maçonnerie de tout venant à parement entre deux parements en briques.
- Les murs en maçonnerie de moellons avec chaînage d'angle en maçonnerie de briques, renforçant la solidité de l'ouvrage.

L'usage de tirants métalliques horizontaux, bloqués par des clés en leurs extrémités, ont été observés sur bon nombre de ces bâtiments en maçonnerie. Ces tirants assurent exclusivement une transmission d'effort de traction destiné à stabiliser l'ouvrage.

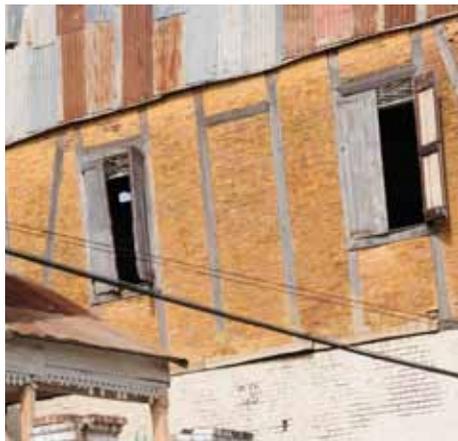
• Maison avec ossature en bois à remplissage maçonné (21, rue Destinville-Martineau, logeant l'Hôtel de Ville)

Ces murs en bois ont une quinzaine de centimètres d'épaisseur. En général, le contreventement par écharpe est soigneusement réalisé. Les remplissages sont en briques ou en pierres calcaires non taillées. Cette dernière technique est vraisemblablement le type de construction dénommé «roches à ravet entre poteaux» signalé par Moreau de Saint-Méry en 1789. Une semelle de briques est généralement mise en oeuvre entre le soubassement en maçonnerie de pierres et la sablière basse de l'ossature en bois. Les poteaux d'angles sont généralement fichés en terre, traversant au moins partiellement, le soubassement maçonné, s'il y a lieu. Les assemblages des sablières inférieures et supérieures sont réalisés en traits de Jupiter. Les écharpes de contreventement sont assemblées aux sablières hautes et basses par tenons et mortaises chevillées.

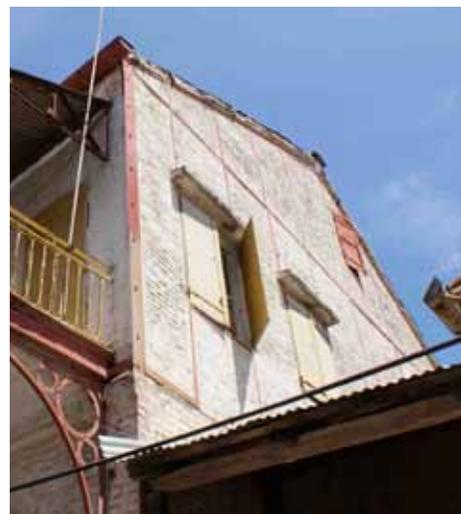
• Maison avec ossature métallique à l'étage (angle des rues Destinville-Martineau et Guerrier-Moussignac)

d'épaisseur. L'ossature métallique des murs de ces maisons livrées en kit a été assemblée sur place par rivetage. Les montants et les chaînages horizontaux sont constitués de profilés (cornières et tés), apparents sur les faces des murs, et reliés dans l'épaisseur des murs par des plats métalliques. La largeur des côtés des cornières observées autour des portes des magasins Bethel est de 6 cm. Celle des plats d'assemblage de 5 cm. Ils sont espacés de 54 cm.

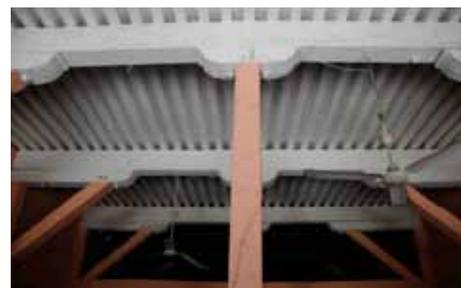
• Halle avec plancher en bois soutenu par un poteau et renforcé en ses extrémités de potences (100, rue Sténio-Vincent)

les planchers ont conditionné la mise en oeuvre. Les planchers de petites portées (petites maisons et galeries) sont réalisés avec des solives assez rapprochées encastrées dans la maçonnerie des murs. Dans les édifices de dimensions plus importantes, on observe l'utilisation de jambes de force fixés dans la maçonnerie des murs, pour réduire les portées effectives des poutres. Des poteaux en bois ou en métal au centre des locaux ont la même finalité de réduire les portées, ce qui permet d'utiliser des poutres de faibles sections.

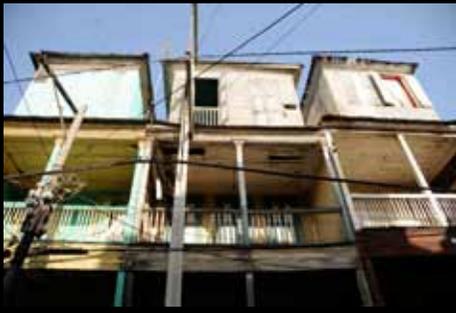
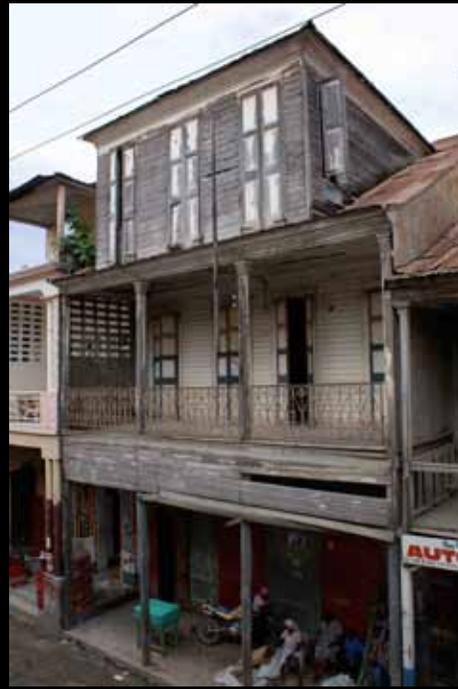
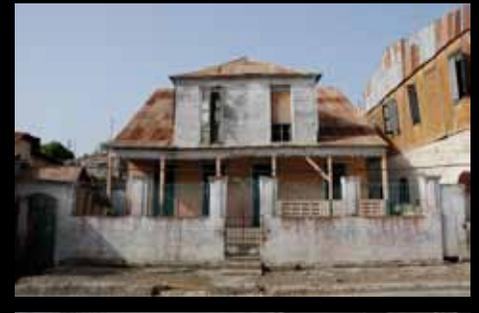
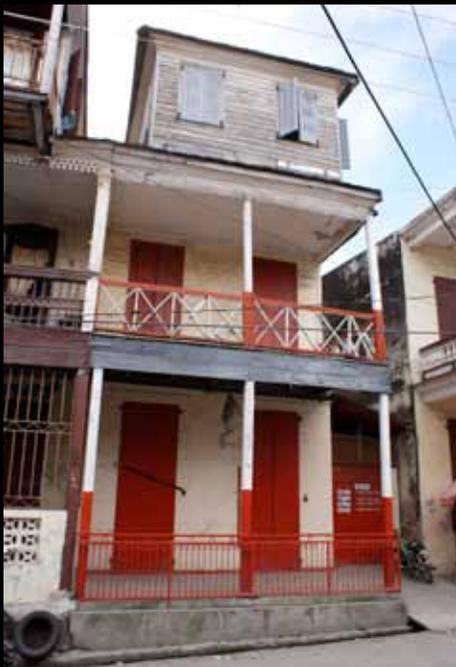
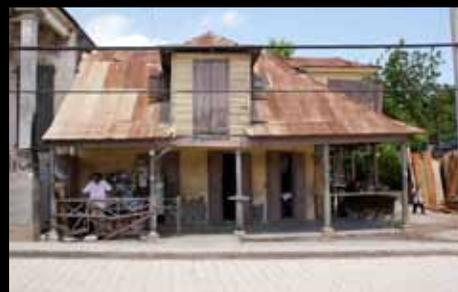
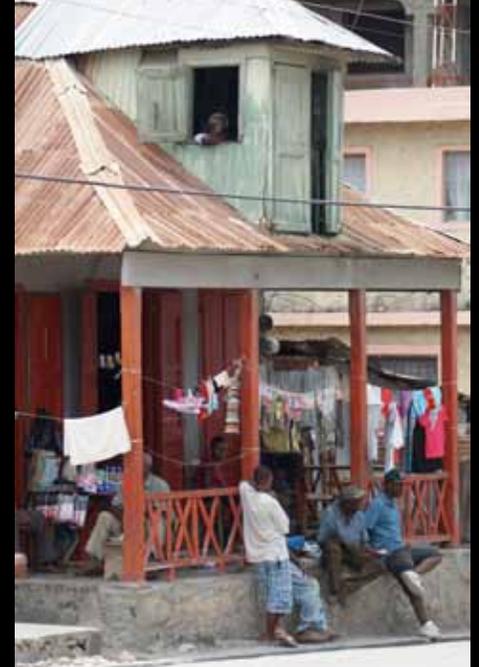
• Les lucarnes et les grandes-lucarnes du centre historique de Jérémie

• Ouvertures à encadrement en bois (21, Destinville-Martineau)

Destiné à aérer et à éclairer les combles d'une toiture, la lucarne est une baie verticale placée en saillie sur la pente d'une toiture qui peut prendre des formes diverses. Ces dimensions sont en général relativement restreintes, mais joue toujours dans la volumétrie de la toiture ce qui lui vaut souvent

d'être enrichie de détail décoratif. A Jérémie, ces lucarnes souvent s'étalent en largeur prennent des proportions volumineuses arrivant jusqu'à couronner entièrement le bâtiment, créant ainsi dans les combles un espace spacieux et amplement ventilé, destiné aux chambres à coucher. Ces grandes-lucarnes, toujours construites avec leur façade reposant sur les frêles colonnes de bois des galeries, constituent une particularité qui s'est imposée comme l'élément d'identification majeure des constructions traditionnelles aussi bien dans la ville que dans ses environs. Tous les bâtiments à comble aménagé ont une lucarne ou, plus souvent une grande lucarne à ossature et bardage en bois. Les grandes lucarnes, comme les petites, ont leur façade à l'aplomb de l'extérieur de la galerie au dessus du rez-de-chaussée ou de l'étage.

Les montants de l'ossature servent de cadre latéral à la baie et une ou deux sablières créent le haut de l'appui et la base de l'imposte. Des planchettes, quelques fois moulurées, posées en applique, apportent une finition intérieure et extérieure et protègent les montants et les sablières.

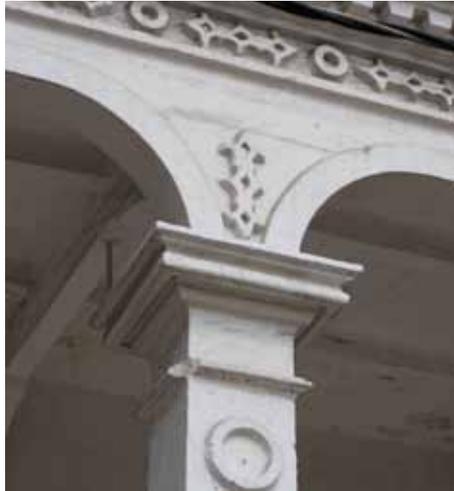
• Colonne en béton moulé dans un coffrage décoratif (77, rue Monseigneur-Beaugé • Architecte : Eugène Guilbaud)

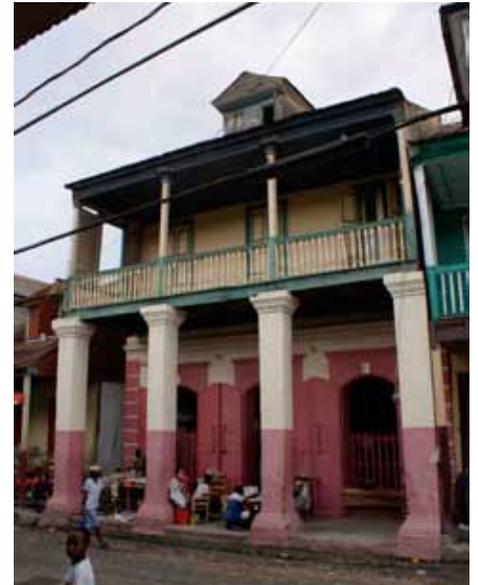
• Galeries en maçonnerie et bois (179, rue Sténio-Vincent)

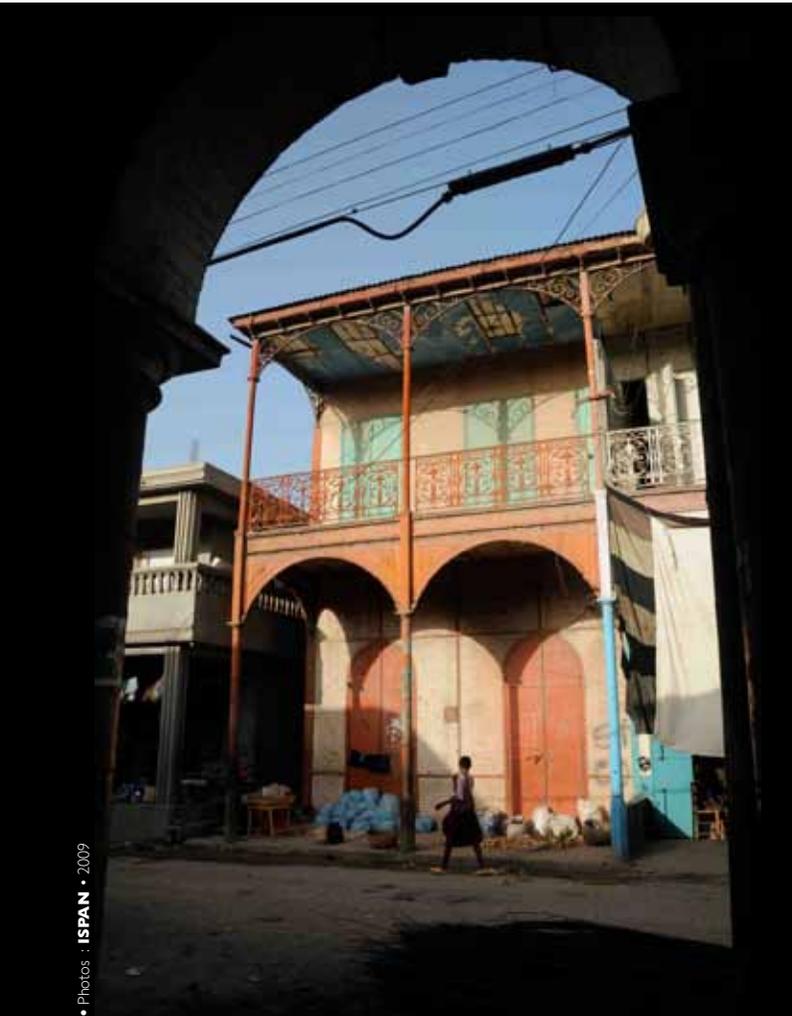
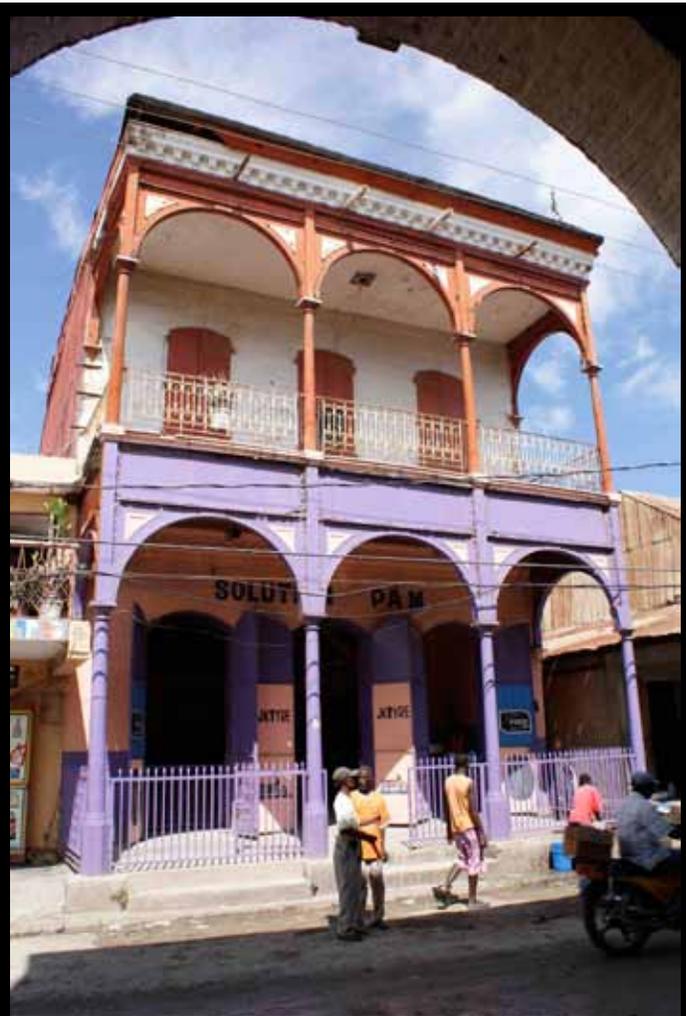
• Les galeries à ossature de fonte (57 et 164, rue Sténio-Vincent • Magasin Solution Pam)

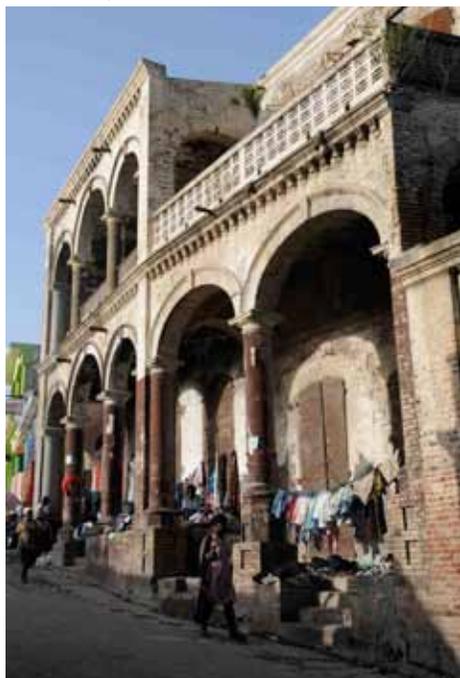
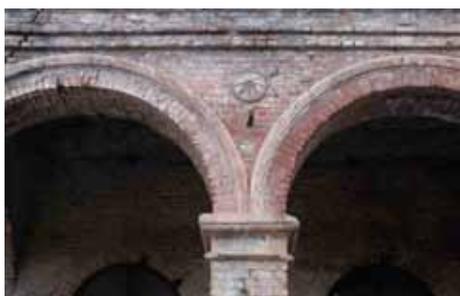
• Les galeries à arcade de maçonnerie de briques : 91, rue Sténio-Vincent et 75, rue Saint-Léger-Pierre-Louis (détail)

9 % des bâtiments répertoriés pour l'étude présentent des galeries à arcades en maçonnerie à parements de briques. Elles sont à simple ou à double niveau. Corniches, clés de voûte, moulures et autres éléments décoratifs sont généralement faits de briques.

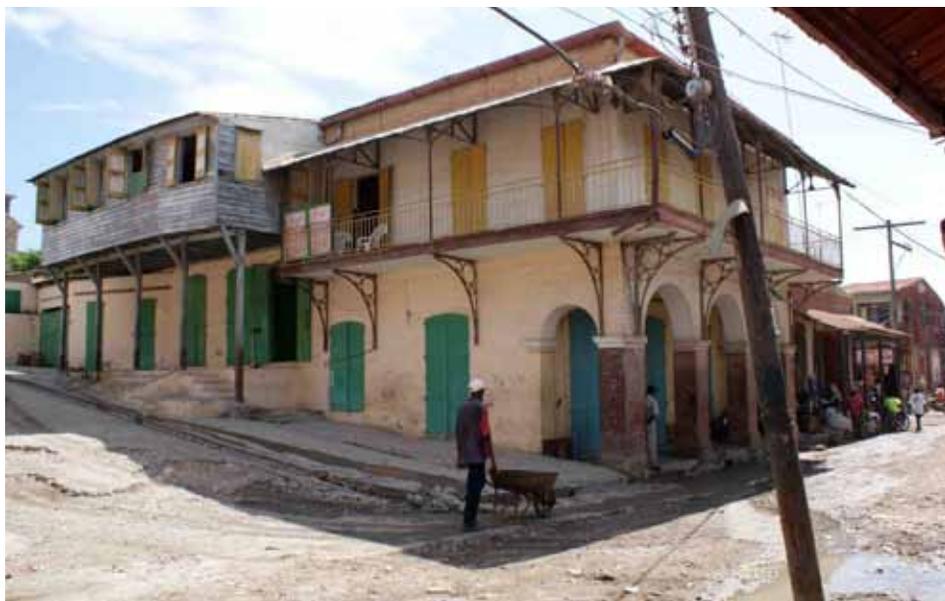
• Balcon en métal du bâtiment situé à l'angle des rues Destinville-Martineau et Guerrier-Moussignac

Les études ont identifié deux bâtiments possédant des balcons à consoles métalliques. Celui du bâtiment situé à l'angle des rues Destinville-Martineau et Guerrier-Moussignac repose sur des consoles métalliques qui semblent ne reprendre qu'une partie des charges, voire que sa fonction ne serait que décorative.

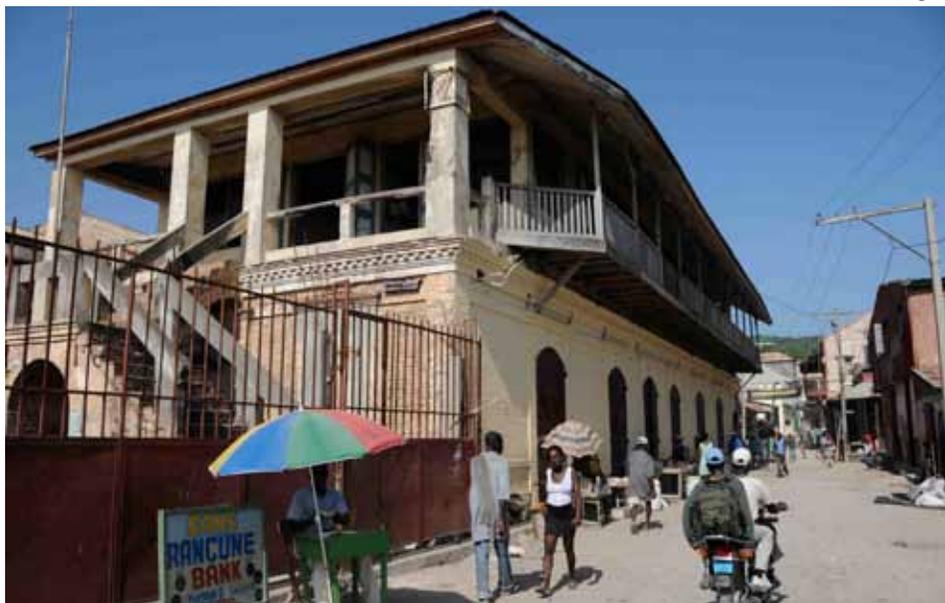
• Balcon en bois du bâtiment de la Douane, à l'angle des rues Sténio-Vincent et Destinville-Martineau

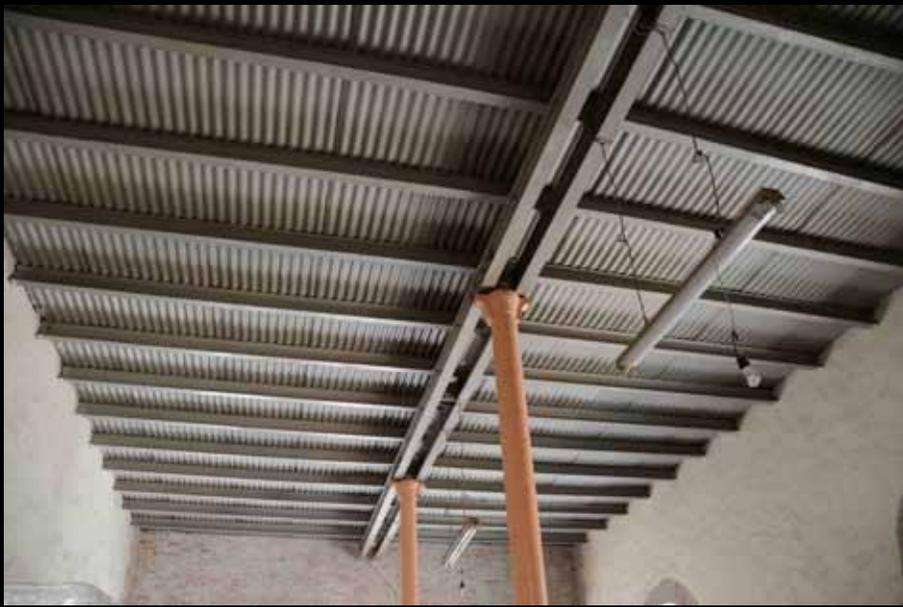
• Plafond de halle au 100 de la rue Sténio-Vincent

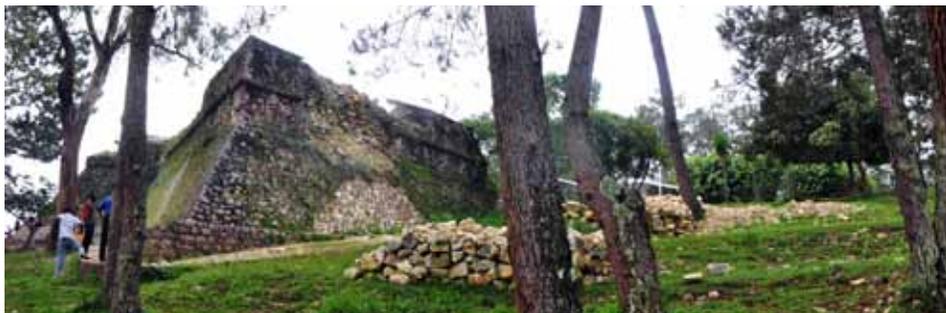
• Le fort Jacques nettoyé et les pierres récupérées, attendant les travaux de restauration

Ces travaux de mesures conservatoires, dirigés par l'architecte Patrick Durandisse, directeur technique de l'institut, ont consisté principalement au déblaiement des gravats et au stockage des pierres taillées (pierres d'angle et pierres taillées au cordon), la récupération et l'entreposage des onze canons de la fortification, la construction de 800 mètres linéaires d'une clôture de type cyclone fence, munie d'un portail pour voie carrossable et d'une entrée pour piéton.
